**SACHVERSTÄNDIGEN - GUTACHTEN**

**Feststellung und Beurteilung der Gesundheitsgefährdung**

**durch den PAK-belasteten Parkettklebstoff in der Doppelhaushälfte**

**Gutachten Nr.** 12112

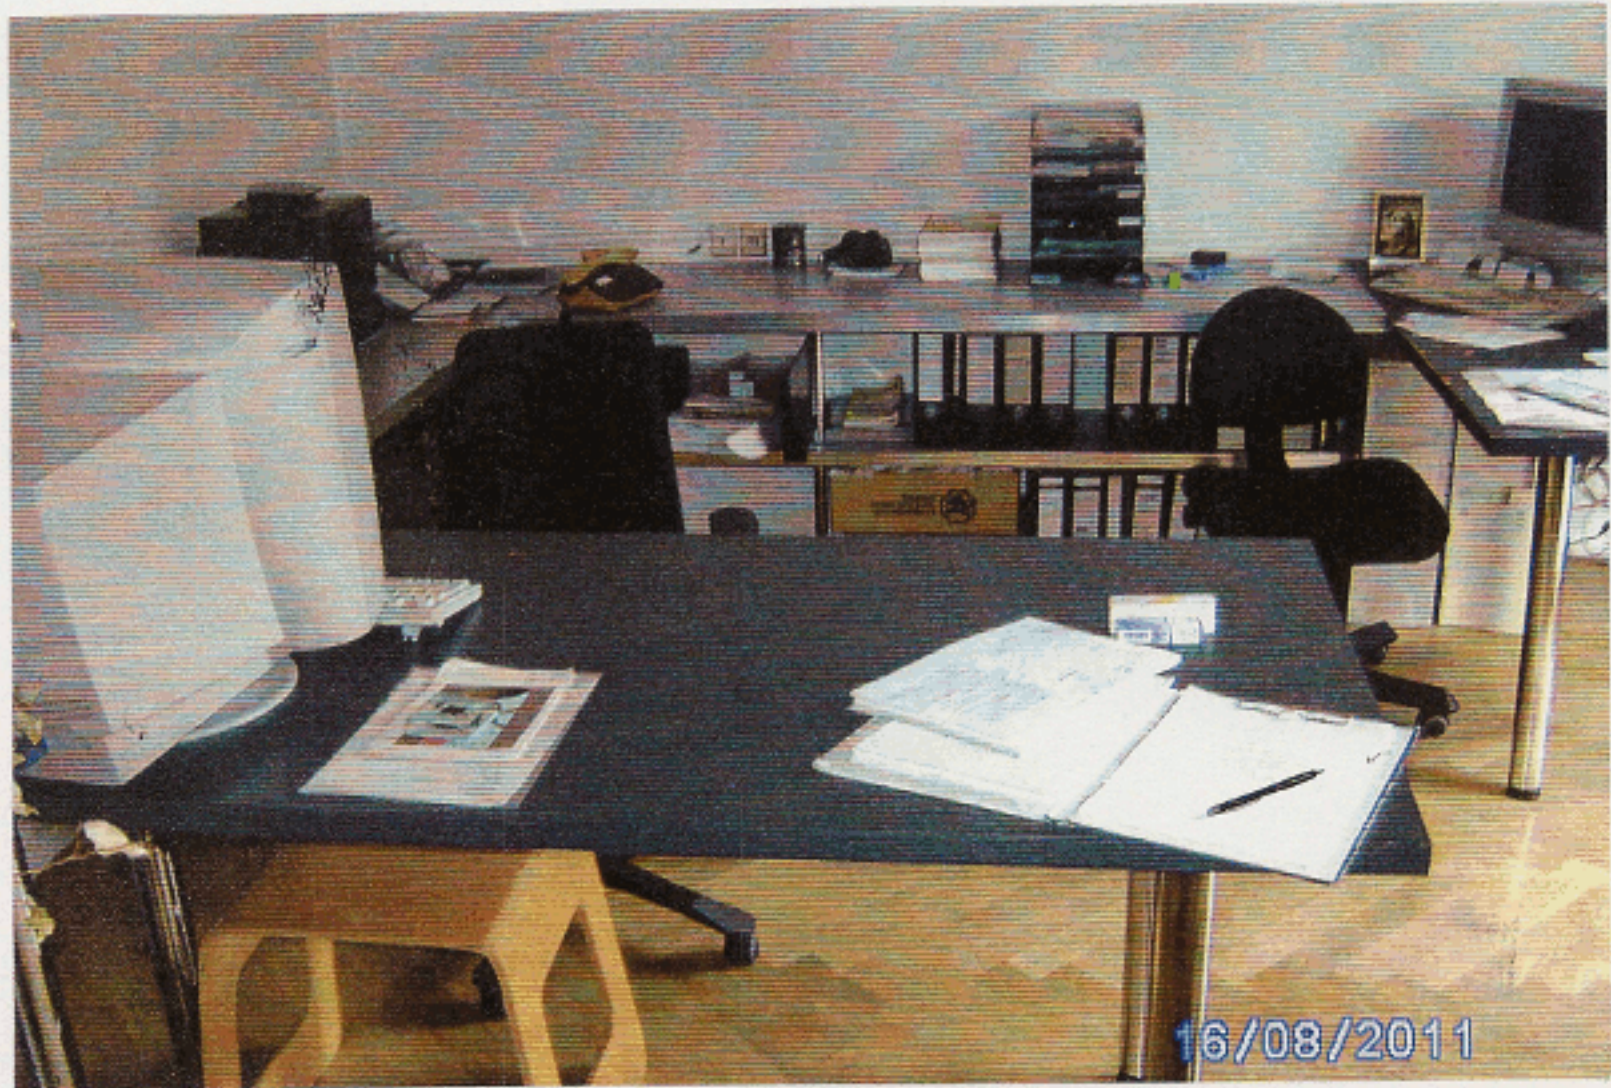
Bild 1 Grundsätzliches Aussehen und Zustand des **Wohnzimmers** mit streitgegenständlichem Parkettboden und Einrichtung zum Zeitpunkt der Ortstermine

übliche Einrichtung, teils Wohnraummöbel, teils Büromöbel (s. Bild 1 im obigen Abschnitt 2.3.1)

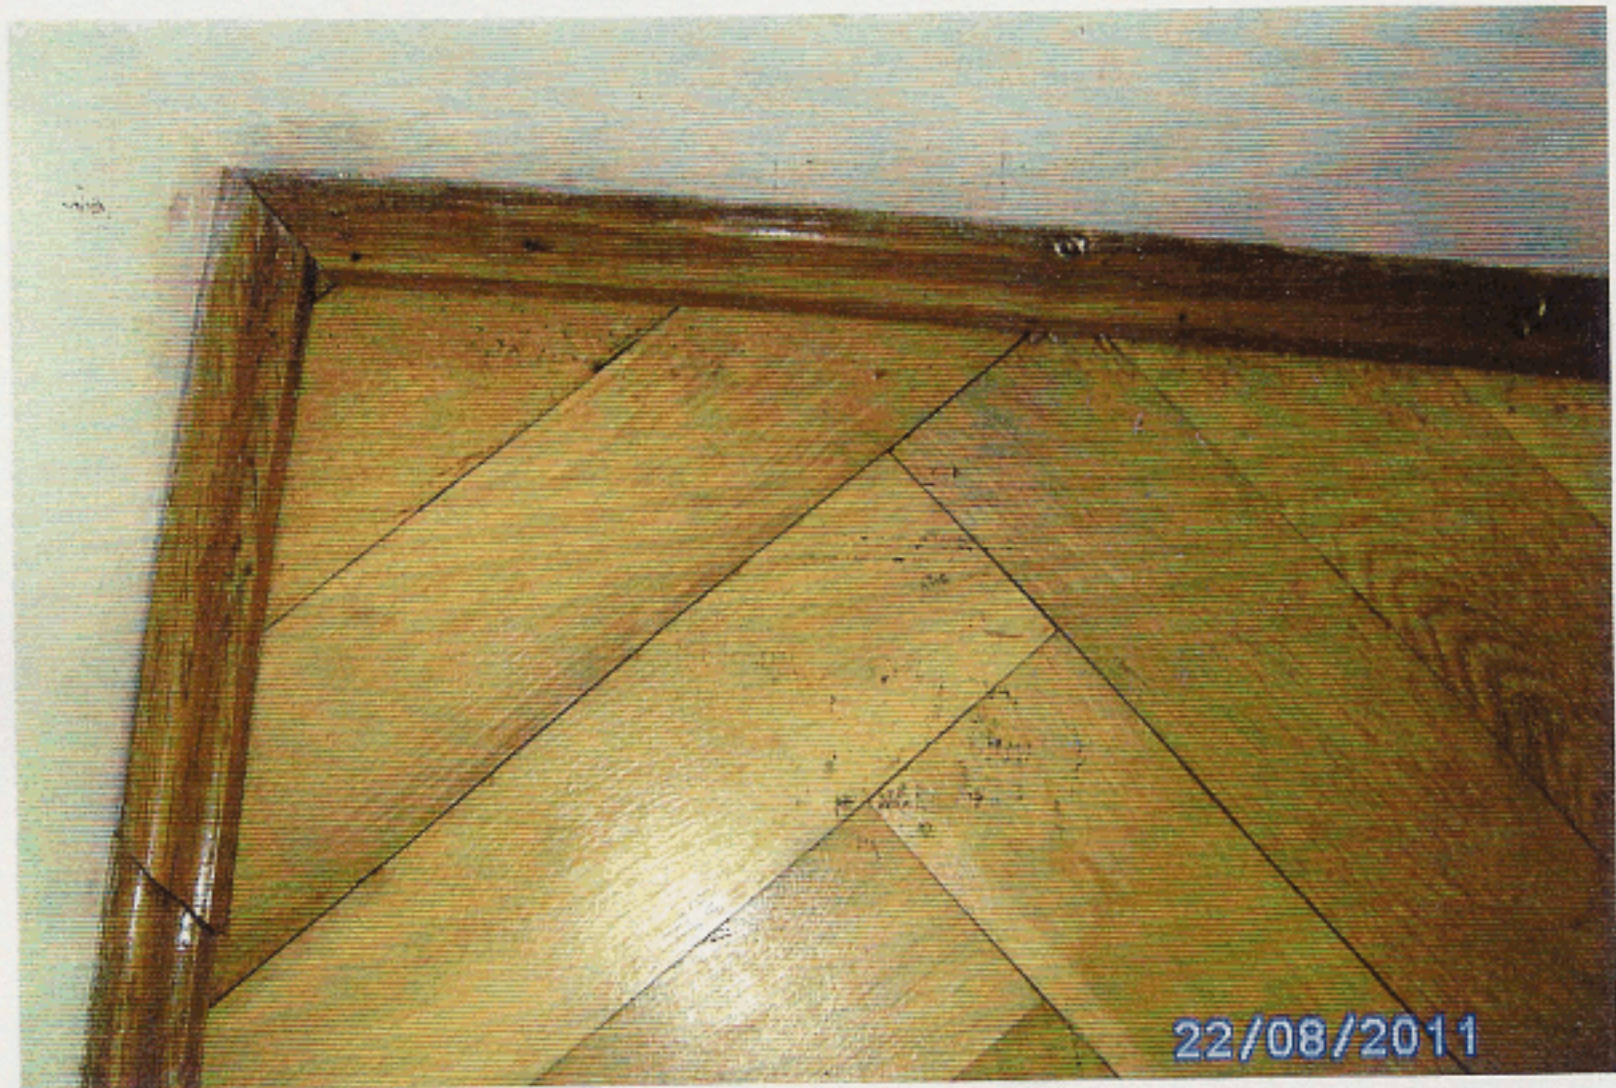
Bild 2 Ecke des Parkettbodens im **Wohnzimmer** rechts von der Türe mit den für das jetzige Gutachten wieder angebrachten Sockelleisten und Parkettteilen

**Zustand des Parketts:** fast ausschließlich Parkettfugen mit üblichen Breiten von deutlich weniger als 2 mm (s. Bilder 2 und 3 im obigen Abschnitt 2.3.1)

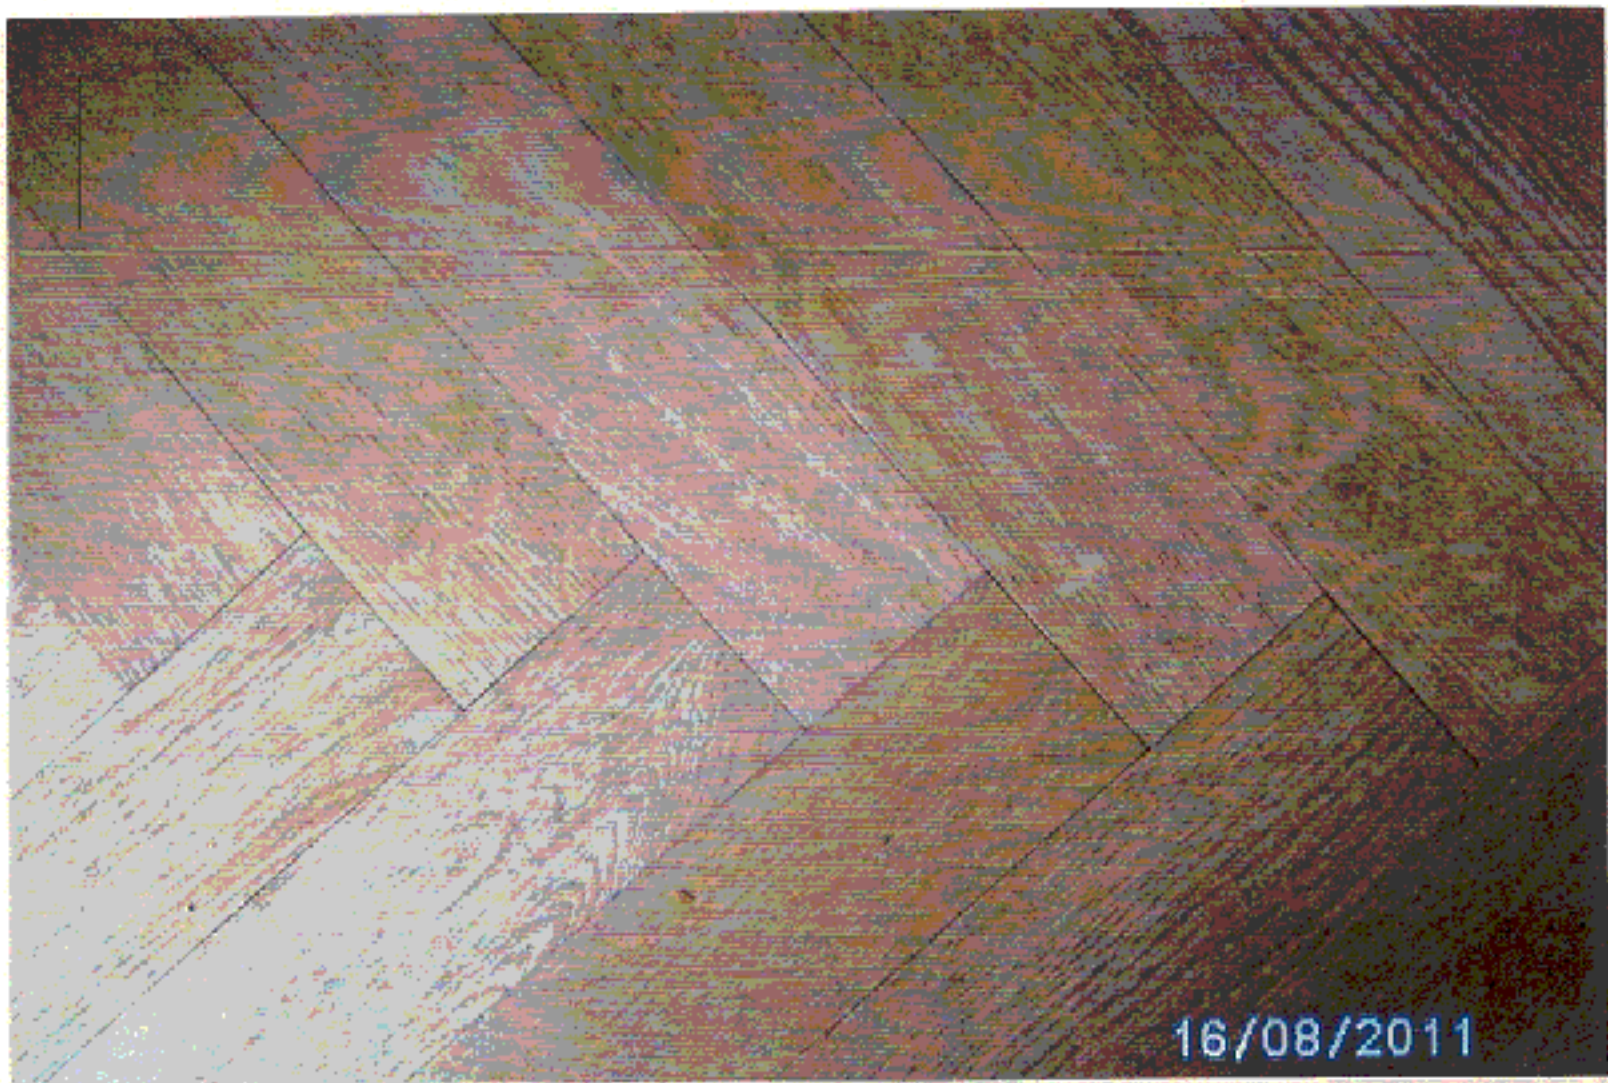
Bild 3 Allgemeines Aussehen und Zustand des Parkettbodens im **Wohnzimmer** mit dem hier üblichen Bild der Parkettfugen mit Breiten kleiner 2 mm

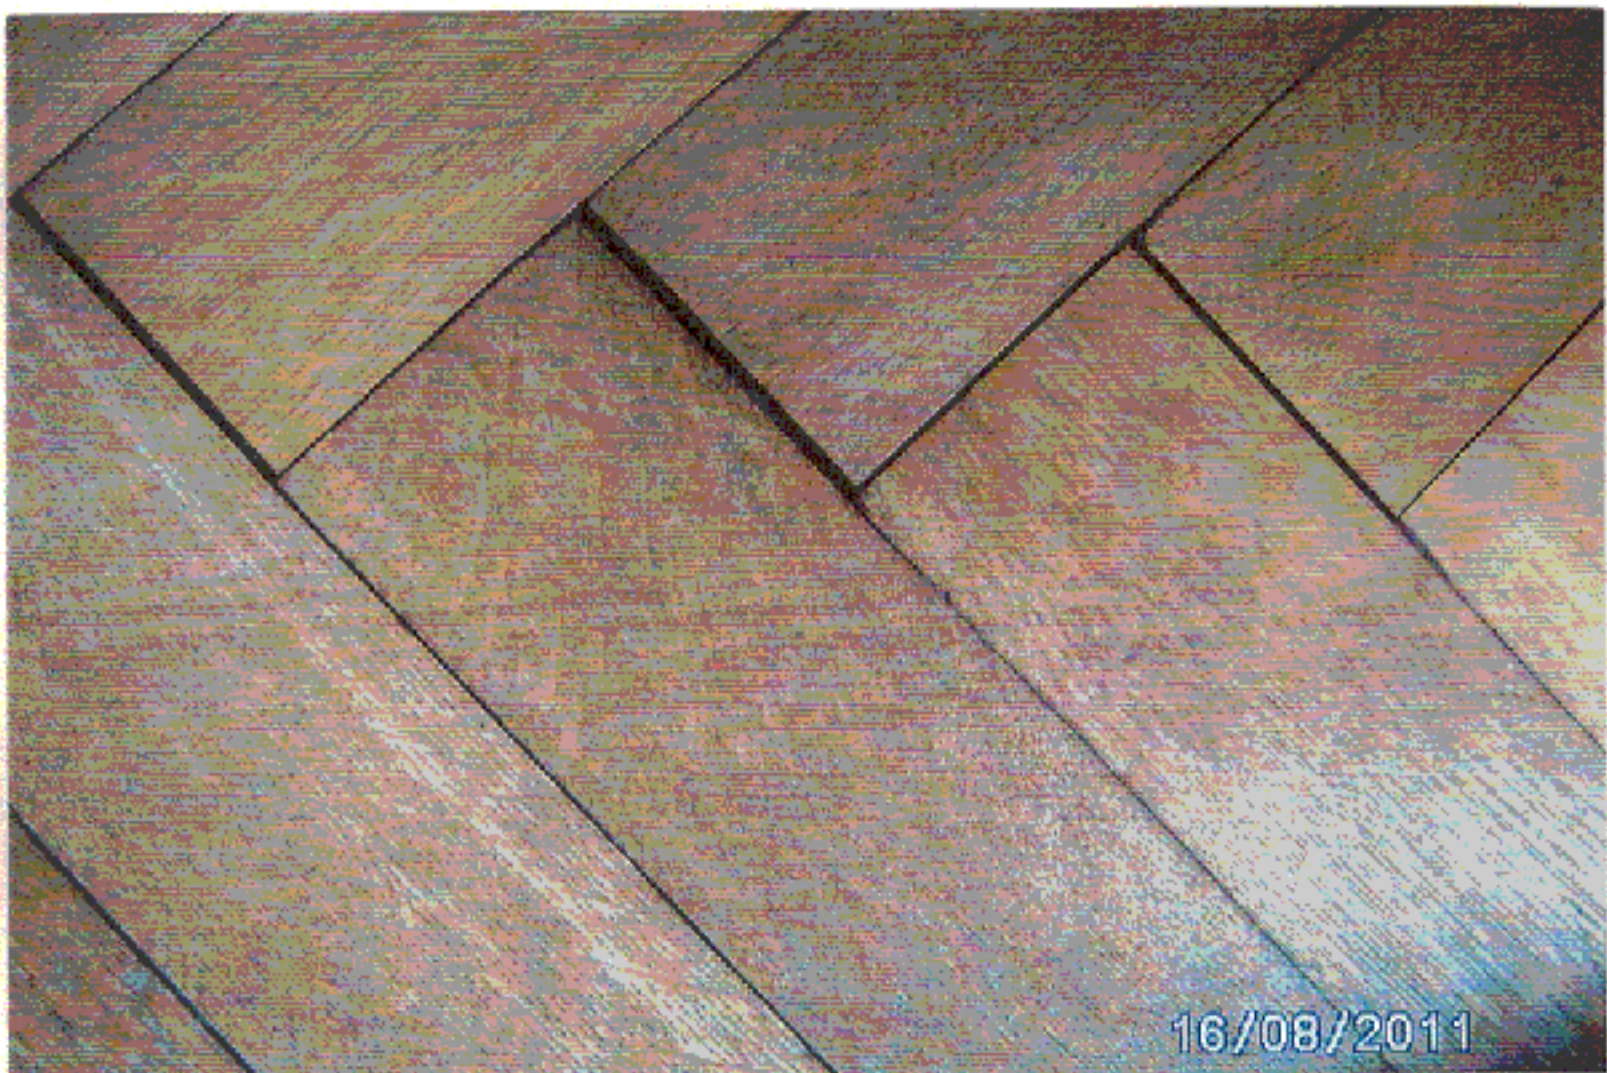
Bild 4 Beispiel für eine sehr selten auftretende sehr breite, aber sehr kurze Fuge (Breite 3,3 mm, Länge ca. 8 cm) am Kopfstoß der Parkettelemente im **Wohnzimmer**

nur wenige (ca. 2) Fugen mit Breiten über 2 mm bis maximal 3,5 mm, wobei es sich immer um kurze Kopfstoßfugen (Länge ca. 8 cm) an den Enden der Parkettstäbe handelt (s. Bild 4 im obigen Abschnitt 2.3.1).

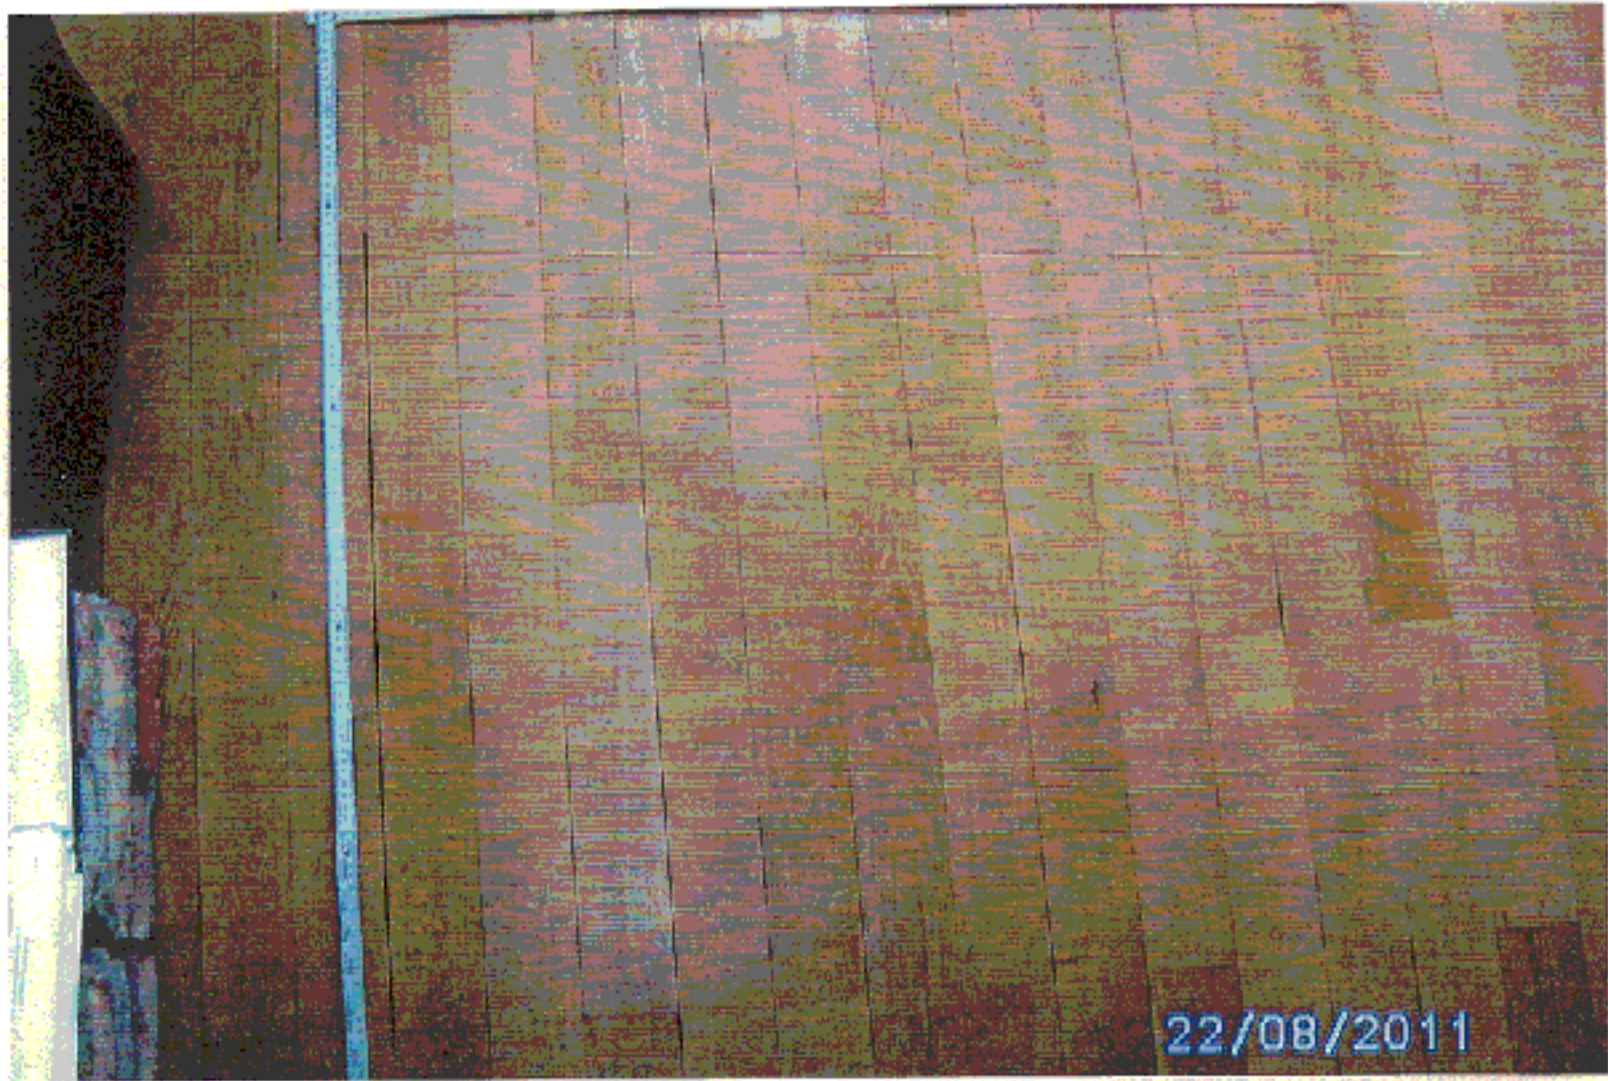
Bild 5 Allgemeines Aussehen und Zustand des Parkettbodens im **Schlafzimmer** mit dem hier üblichen Bild der Parkettfugen mit Breiten kleiner 2 mm

**Zustand des Parketts:** fast ausschließlich Parkettfugen mit üblichen Breiten von weniger als 2 mm (s. Bild 5 im obigen Abschnitt 2.3.1)

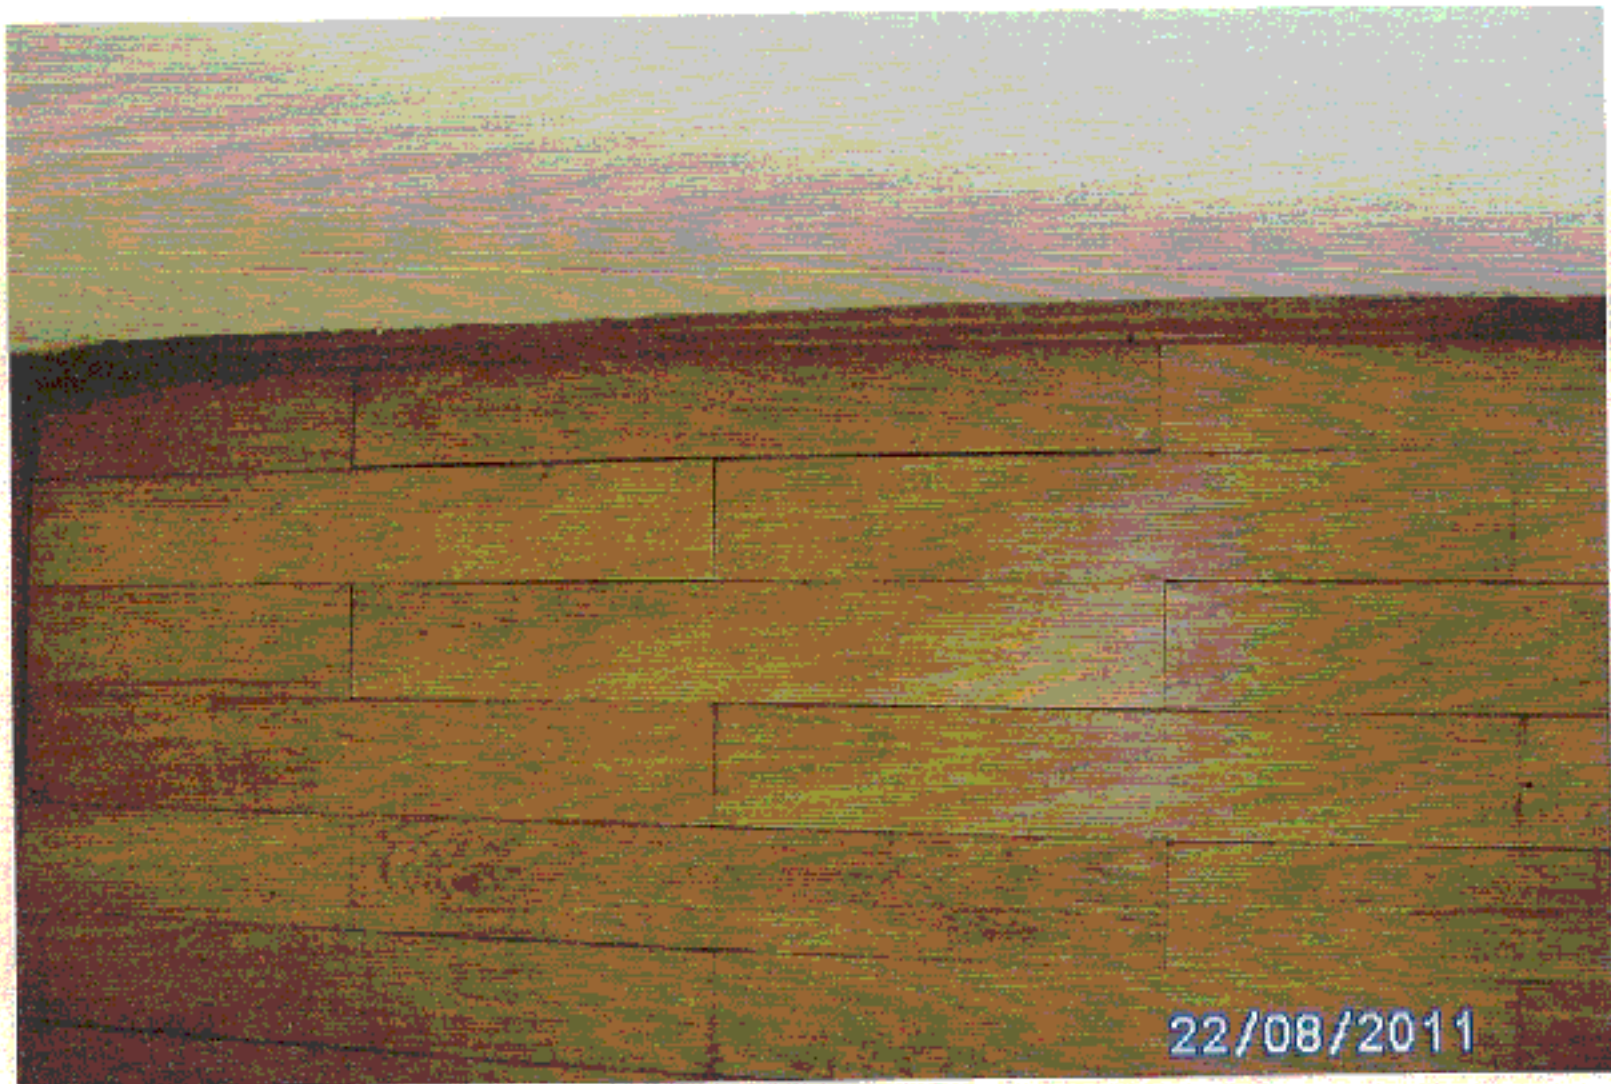
Bild 6 Beispiel für eine sehr selten auftretende Fuge mit einer Breite über 2 mm (Breite 2,8 mm, Länge ca. 0,5 m) am Längsstoß eines Parkettelementes im **Schlafzimmer**

nur wenige (ca. 4) Fugen mit Breiten über 2 mm bis maximal 3,5 mm, z.B.: eine Längsfuge mit 2,8 mm Breite und ca. 0,5 m Länge (s. Bild 6 im obigen Abschnitt 2.3.1)

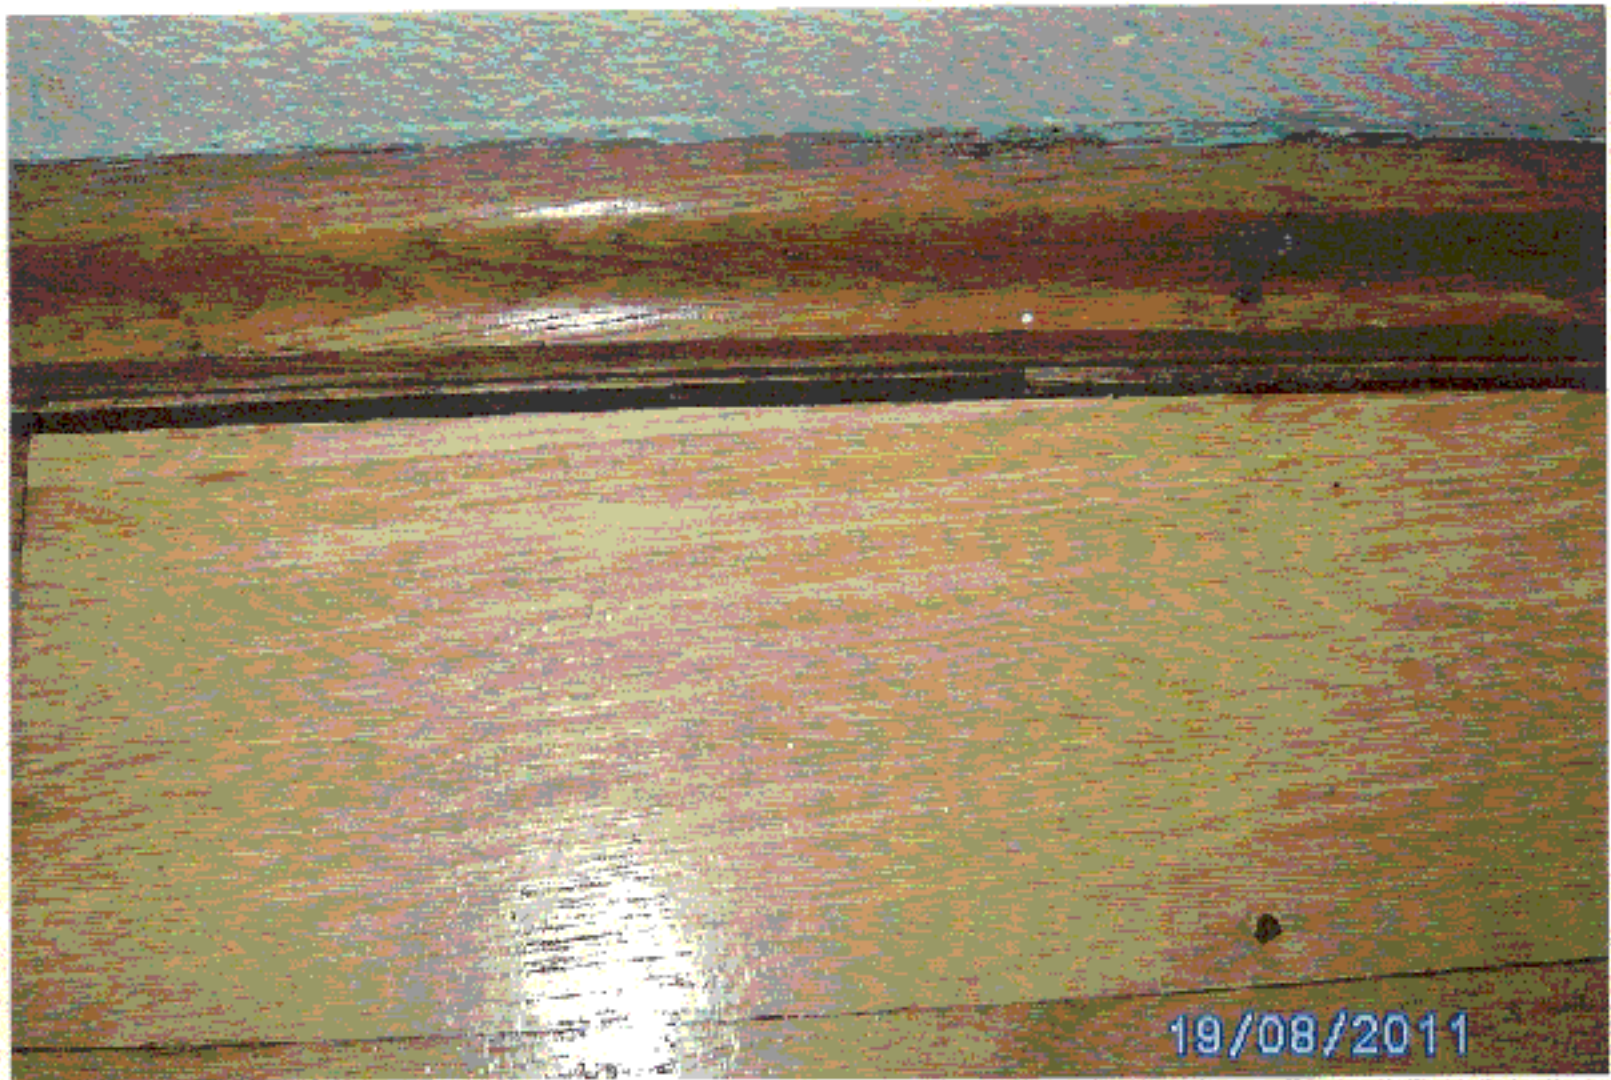
Bild 7 Breite Fuge (Breite ca. 1,0 bis 3,5 mm, Länge ca. 0,7 m,) entlang eines Abschnitts der Sockelleiste an der Ostwand im Schlafzimmer

eine Längsfuge im Bereich der Randfuge mit 1,0 bis 3,5 mm Breite und ca. 0,7 m Länge (s. Bild 7 im obigen Abschnitt 2.3.1)

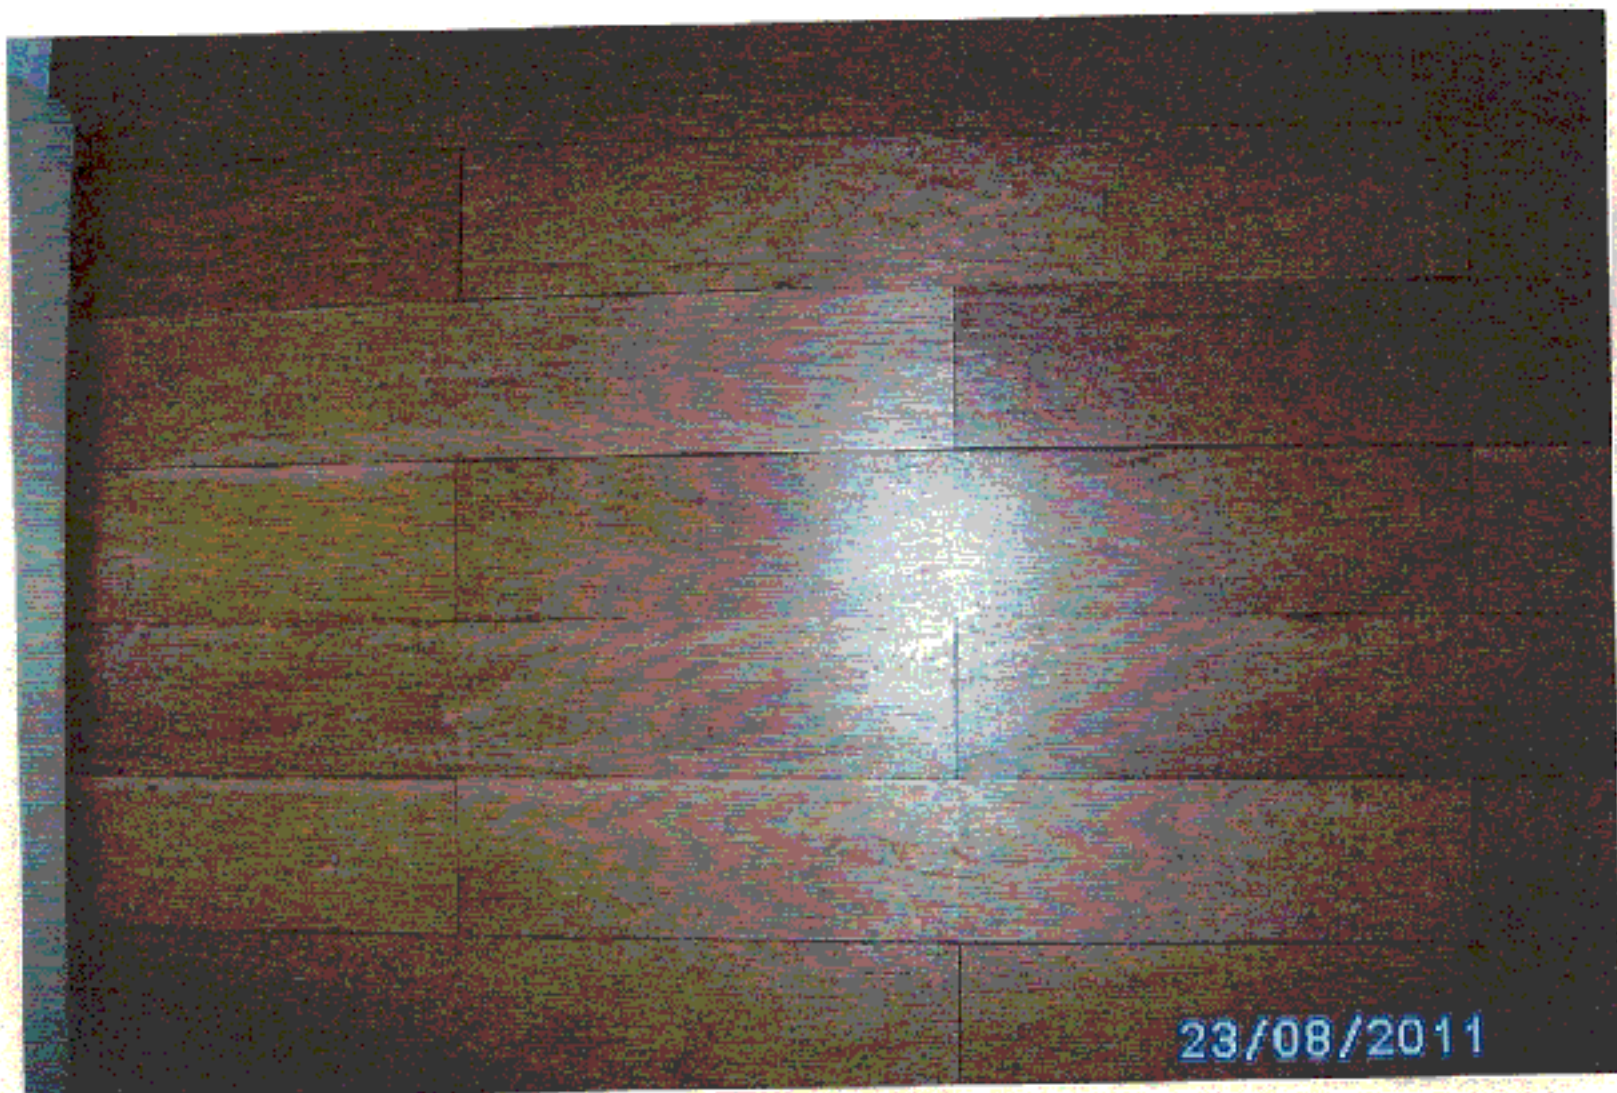
Bild 8 Allgemeines Aussehen und Zustand des Parkettbodens im Kinderzimmer mit dem hier üblichen Bild der Parkettfugen mit Breiten kleiner 2 mm

Zustand des Parketts: Sockelleisten fehlten (s. Bild 8 im obigen Abschnitt 2.3.1). Die Sockelleisten waren hier in Absprache mit den Parteien nicht montiert worden, weil in diesem Raum keine Analysen durchgeführt werden sollten (Näheres s. Abschnitt 2.4). An der bis zu ca. 1,5 cm breiten Randfuge war nur an einer Stelle Parkettklebstoff sichtbar.

fast ausschließlich Parkettfugen mit üblichen Breiten von weniger als 2 mm (s. Bild 8 im obigen Abschnitt 2.3.1)

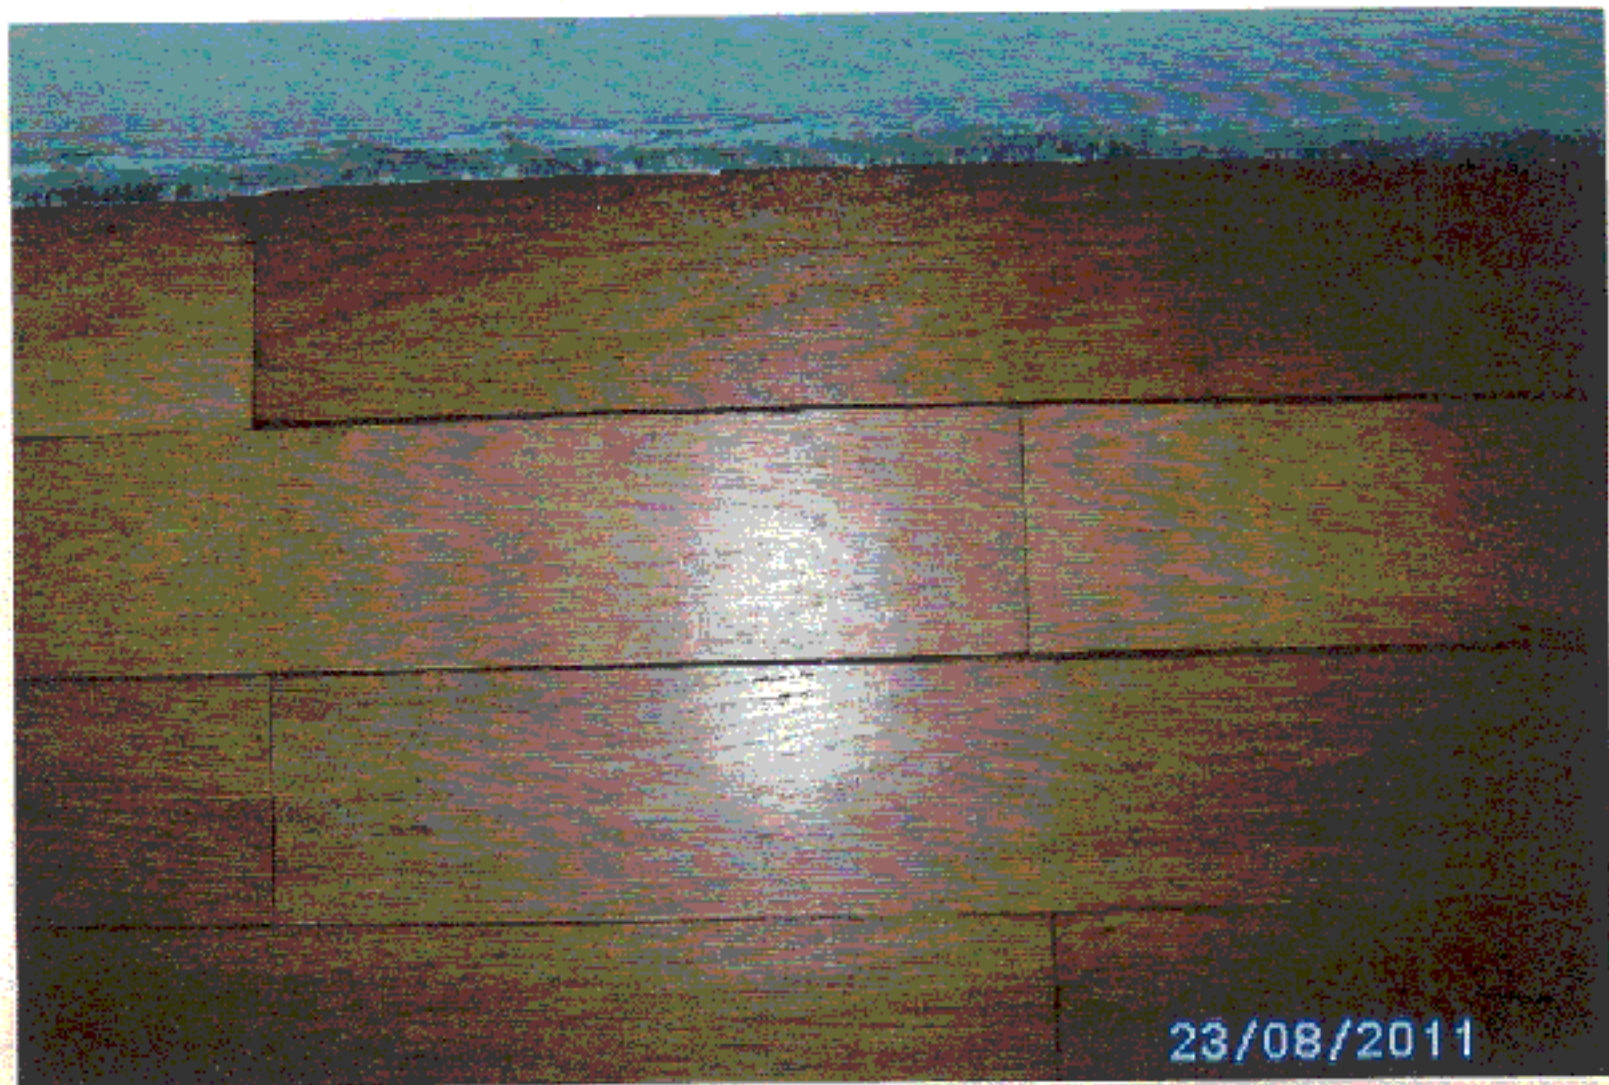
Bild 9 Parkettboden im **Kinderzimmer** mit der hier offenen Randfuge (fehlende Sockelleisten sowie mit einer Fuge mit Breite über 2 mm (Breite 2,2 mm, Länge ca. 1,5 m)

nur wenige (ca. 2) Fugen mit Breiten über 2 mm bis maximal 2,6 mm, (s. Bild 9 im obigen Abschnitt 2.3.1)

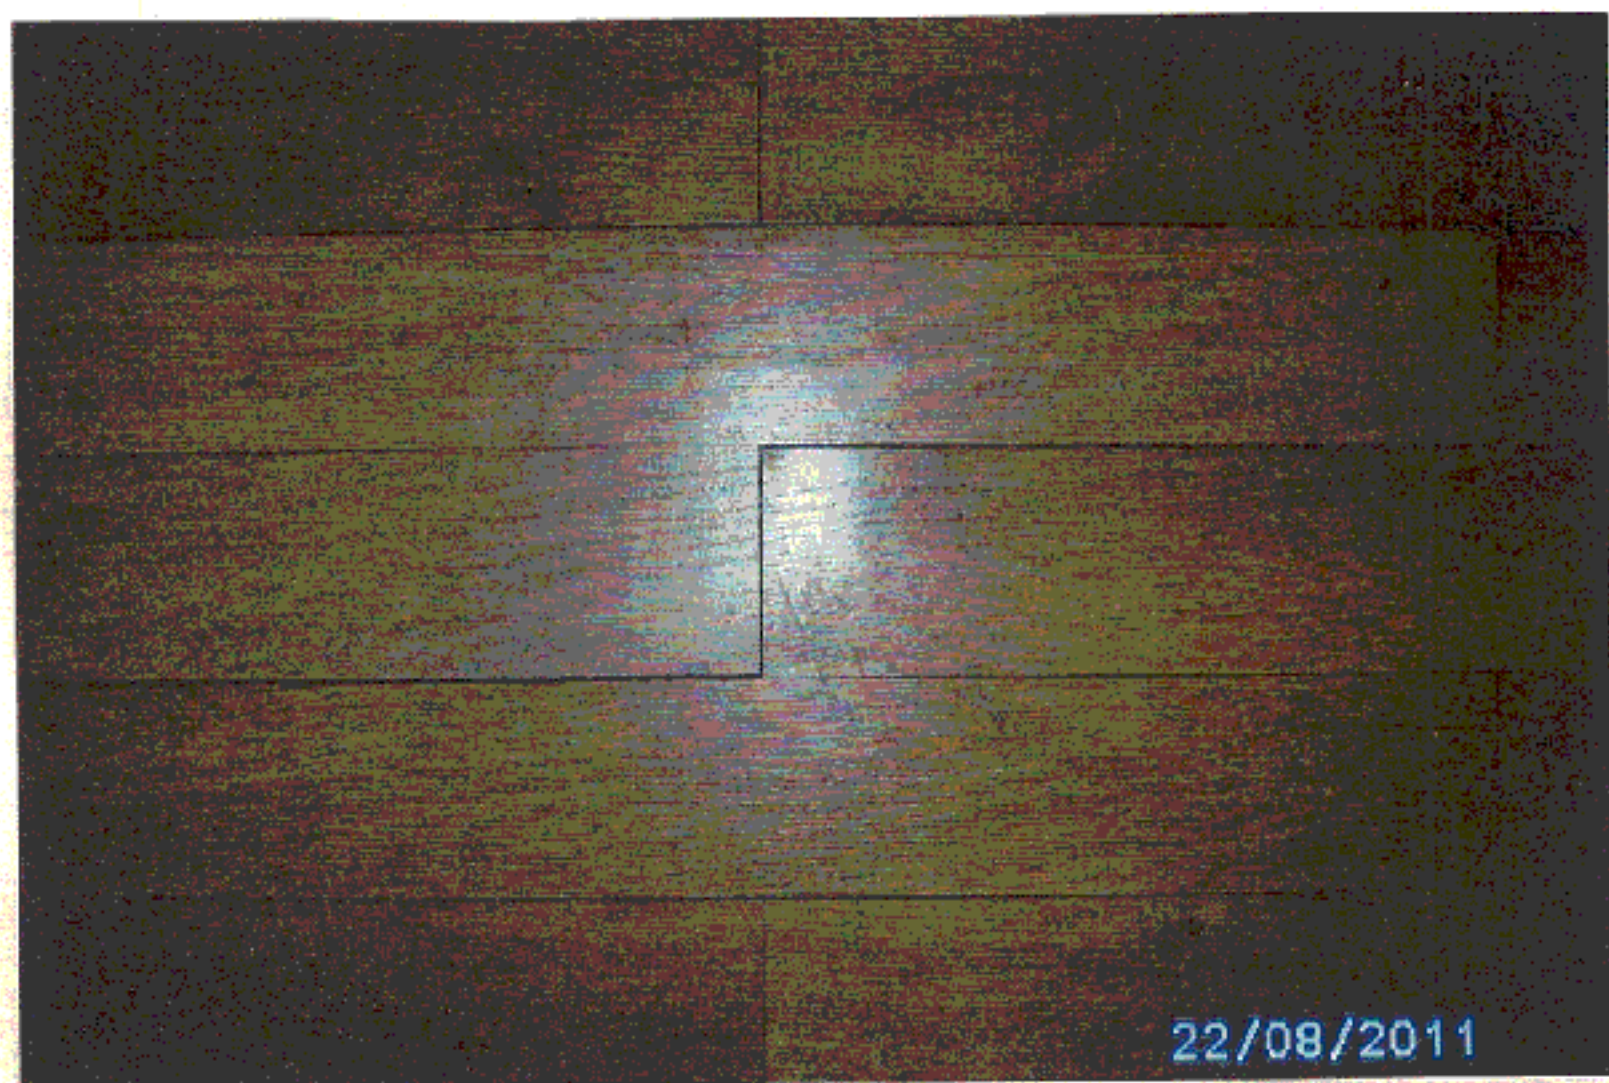
Bild 10 Allgemeines Aussehen und Zustand des Parkettbodens im **Gastzimmer** mit dem hier üblichen Bild der Parkettfugen mit Breiten kleiner 2 mm, hier in Zickzackform

Zustand des Parketts: fast ausschließlich Parkettfugen mit üblichen Breiten von weniger als 2 mm (s. Bild 10 im obigen Abschnitt 2.3.1)

- Wasserlacke erhöhen, insbesondere bei unsachgemäßem Auftrag, bekanntermaßen die Holzfeuchte des Parketts und bewirken dadurch dessen Quellung, was häufig zur Ausbildung so genannter Abrissfugen sowie vergrößerter Fugen durch Holzstauchung führt. Der von den Beklagten verwendete Wasserlack hat so bis zu einem gewissen Grad zur Fugenvergrößerung beigetragen. Hierfür sprechen die an einigen Stellen vorhandenen Zick-Zack-Fugen (s. obiges Bild 10, Abschnitt 2.3.1).

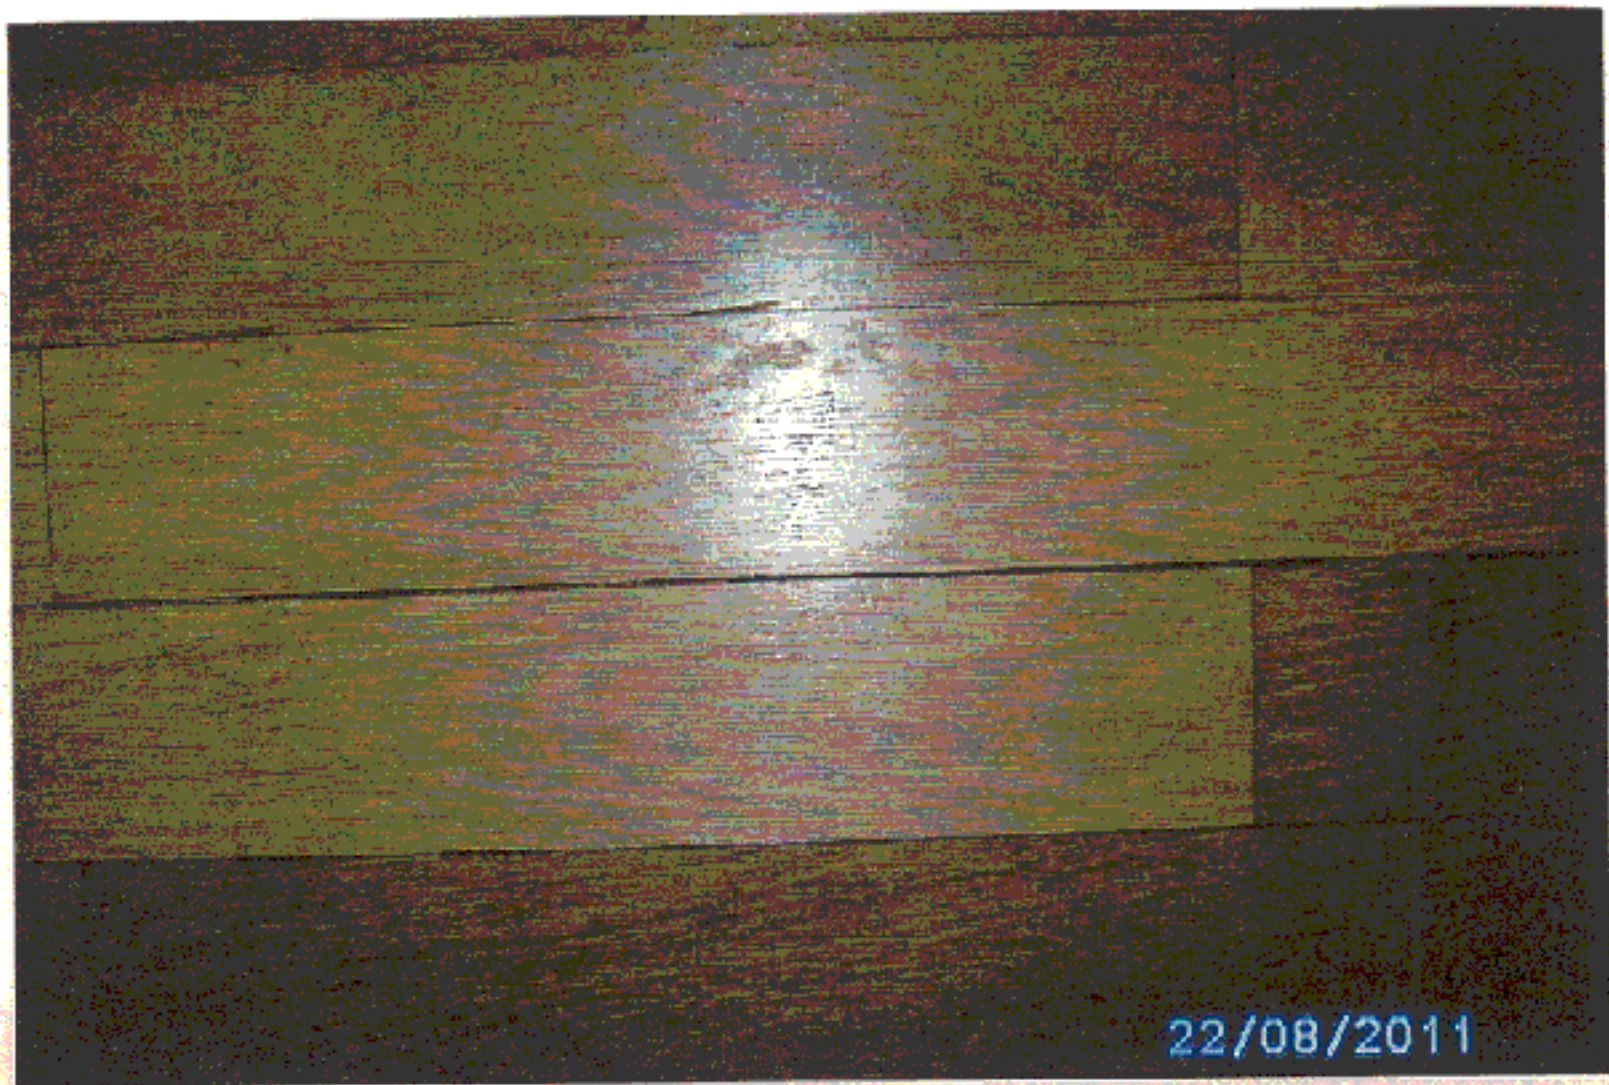
Bild 11 Beispiel für eine selten auftretende Fuge mit einer Breite über 2 mm (Breite 2,1 mm, Länge ca. 0,8 m) am Längsstoß eines Parkettelementes im **Gastzimmer**

nur wenige (ca. 2) Fugen mit Breiten über 2 mm bis maximal 2,1 mm, z.B.: eine Längsfuge mit 2,1 mm Breite und ca. 0,8 m Länge (s. Bild 11 im obigen Abschnitt 2.3.1)

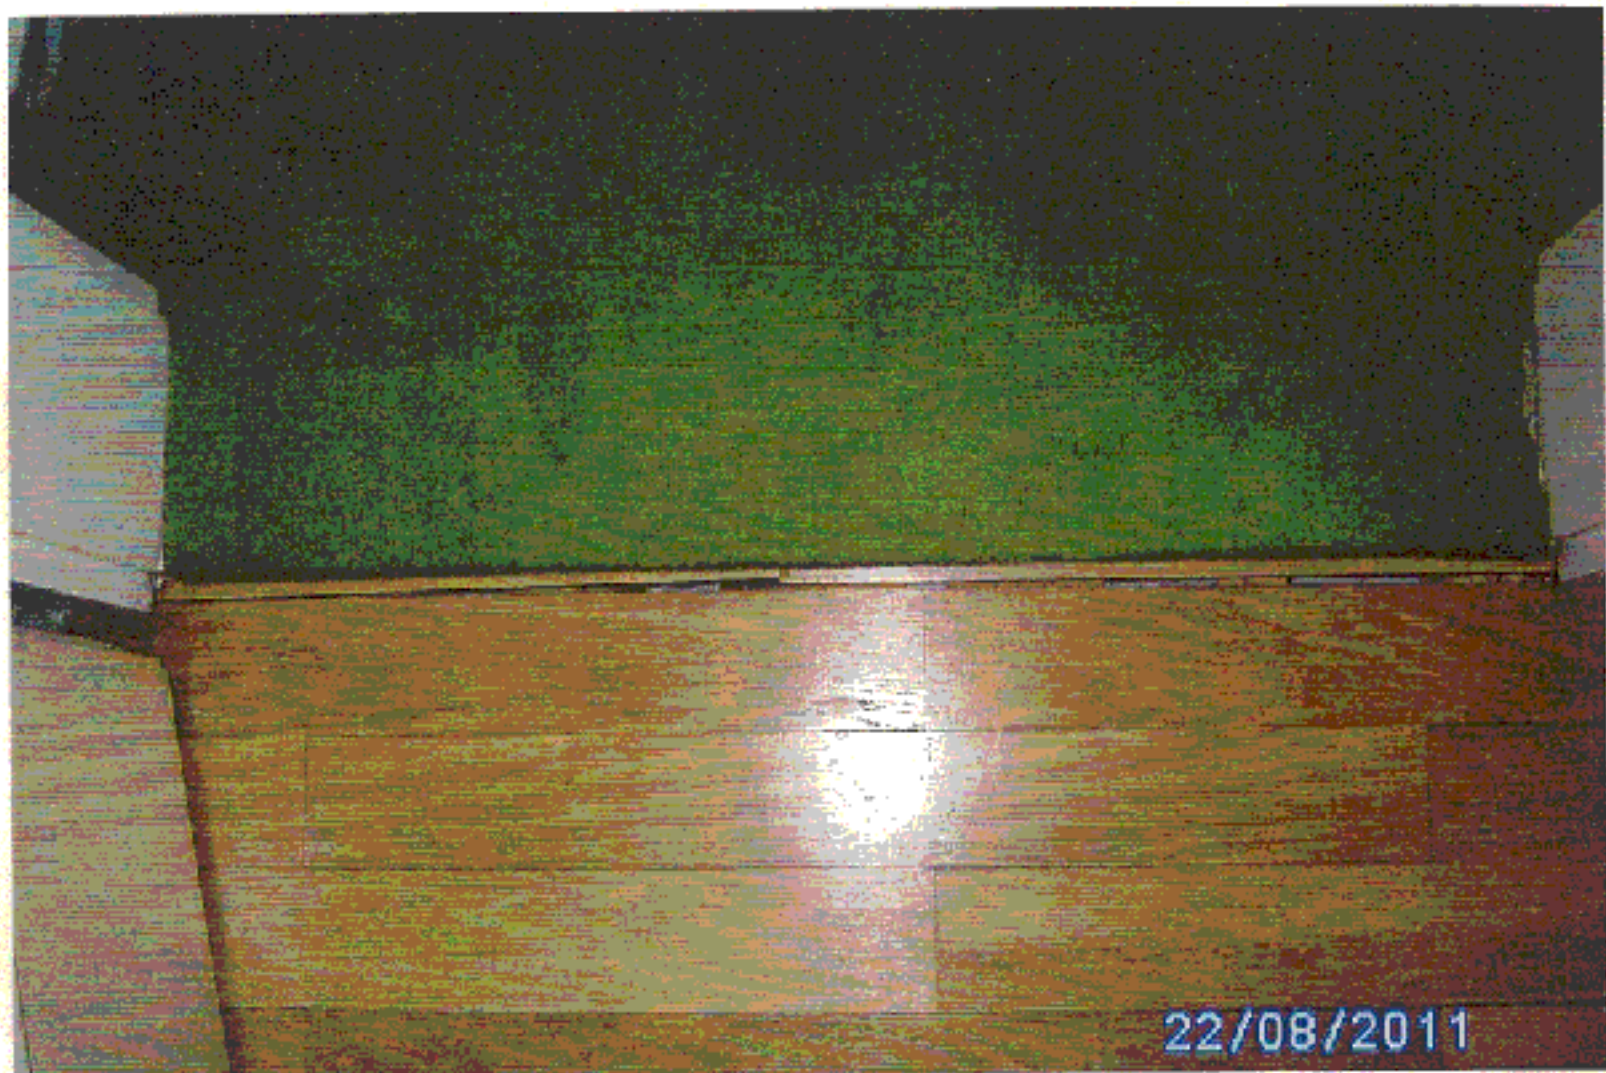
Bild 12 Breite Fuge (Breite ca. 1,0 bis 6,5 mm) an der Türschwelle vom Flur zum **Gastzimmer** durch unzureichenden Türanschluss

eine Fuge im Bereich der Türschwelle durch unzureichenden Türanschluss mit zwischen 1 und 6,5 mm wechselnder Breite (s. Bild 12 im obigen Abschnitt 2.3.1)
