**SACHVERSTÄNDIGEN - GUTACHTEN**

**Feststellung und Beurteilung der Gesundheitsgefährdung**

**durch den PAK-belasteten Parkettklebstoff in der Doppelhaushälfte**

**Gutachten Nr.** 12112

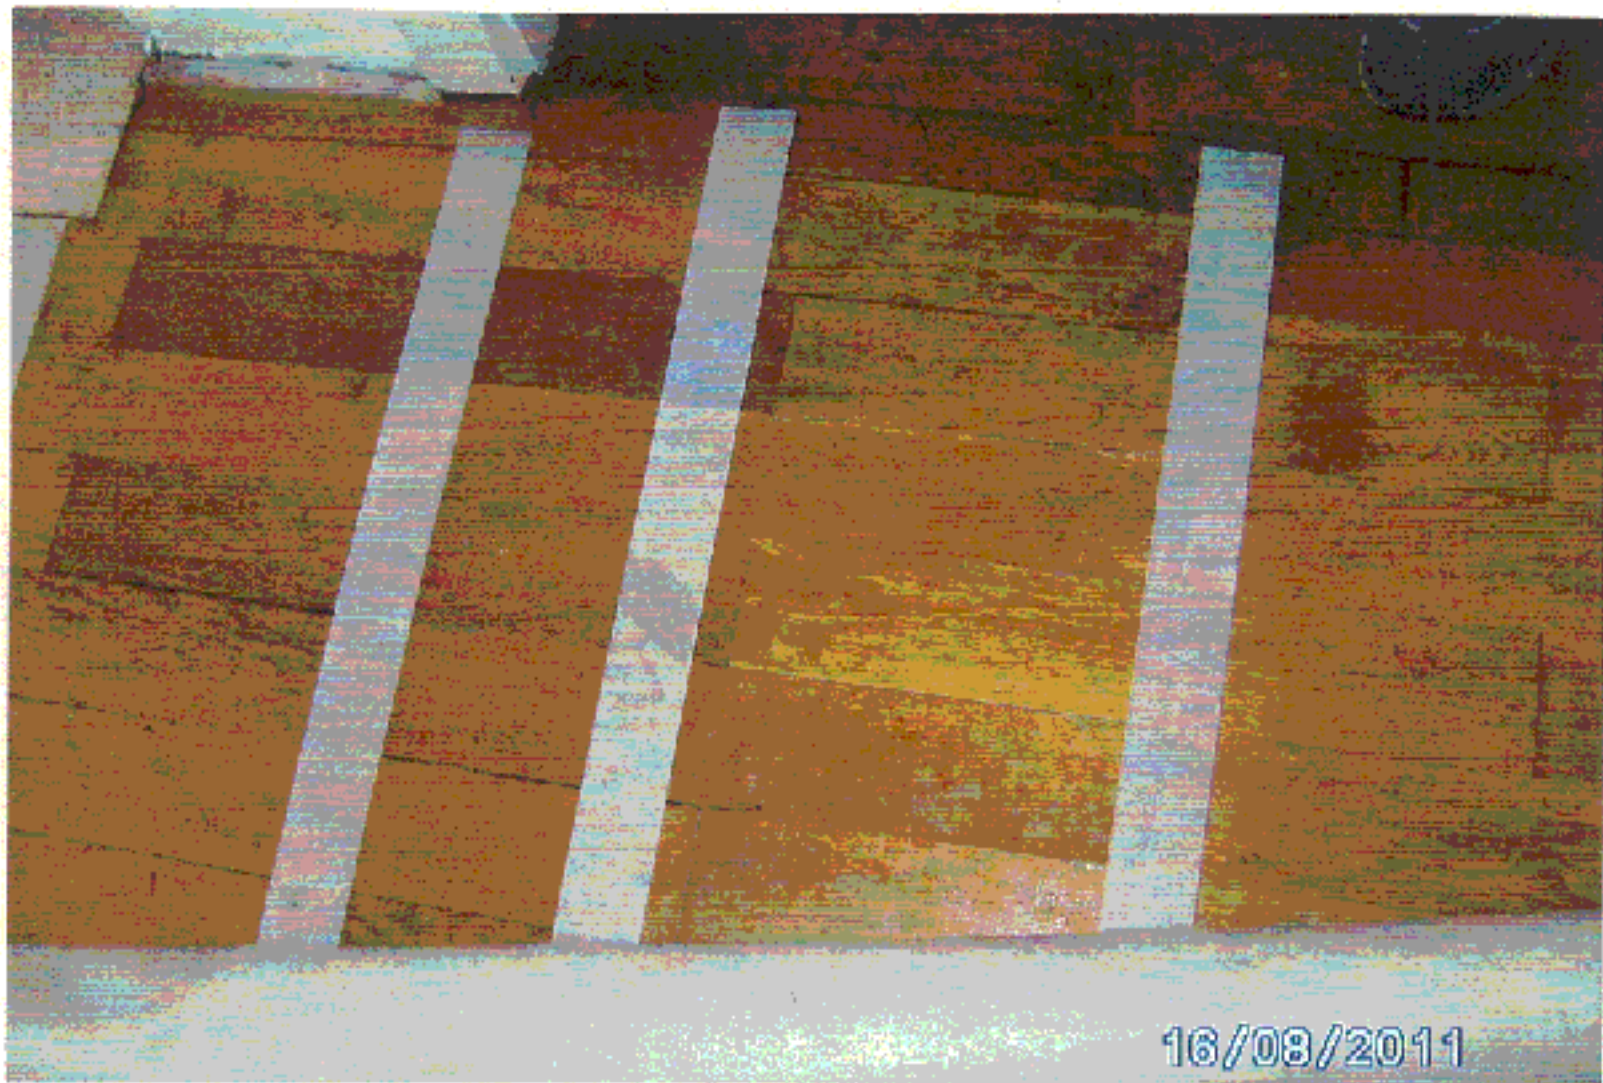
**Bild 13** Allgemeines Aussehen und Zustand des Parkettbodens im Flur mit dem hier üblichen Fugenbild an den Längs- und Kopfstößen der Parkettelemente (die weißen Streifen dienen zur Verklebung des zuvor entfernten, im Bild unten sichtbaren Teppichbodens)

Sockelleisten fehlen (s. Bild 13 im obigen Abschnitt 2.3.1), an der ca. 2 cm breiten Randfuge ist kein Parkettklebstoff sichtbar

Es liegen ausschließlich Parkettfugen mit üblichen Breiten von weniger als 2 mm vor, wovon die meisten wesentlich unter 2 mm liegen (s. Bild 13 im obigen Abschnitt 2.3.1) und nur wenige bis knapp unter 2 mm, z.B. 1,9 mm, reichen (s. Bild 14 im obigen Abschnitt 2.3.1).

Der Parkettschliff ist feiner sowie gleichmäßiger und die Parkettversiegelung satter und glänzender als in den übrigen Räumen (s. Bild 13 und 14 im obigen Abschnitt 2.3.1).

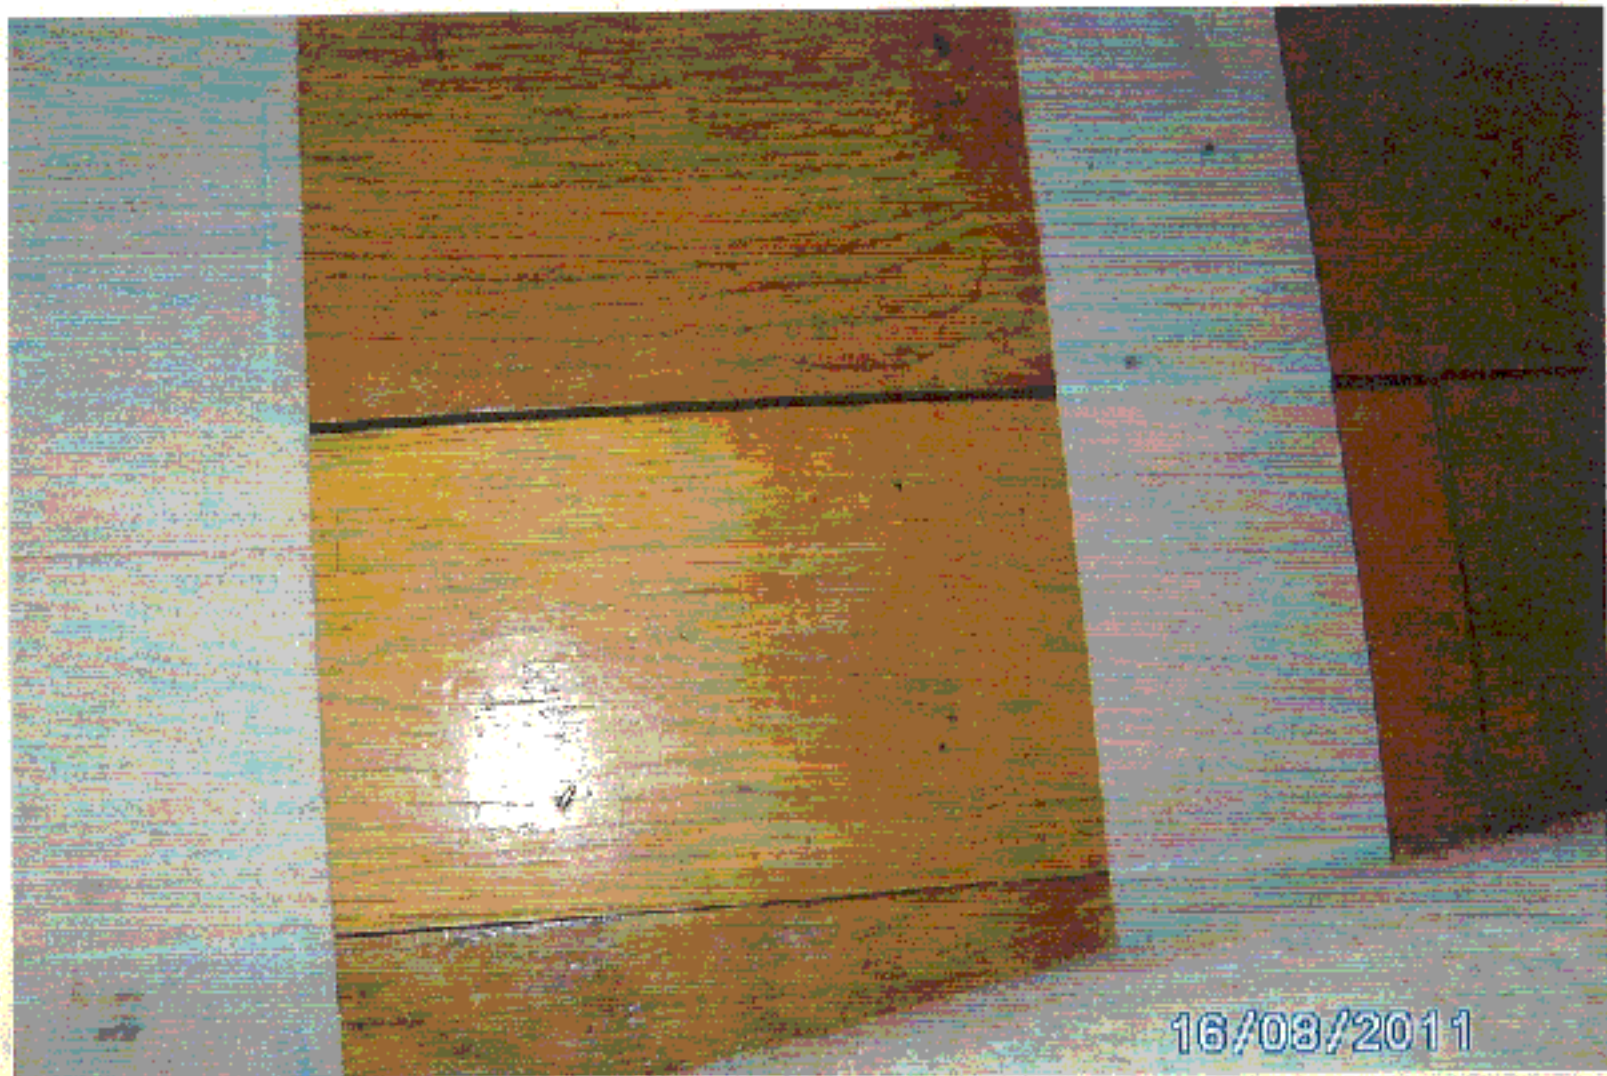
**Bild 14** Beispiel für etwas breitere Fugen (Breite bis 1,9 mm) an Längsstößen von Parkettelementen im Flur/OG

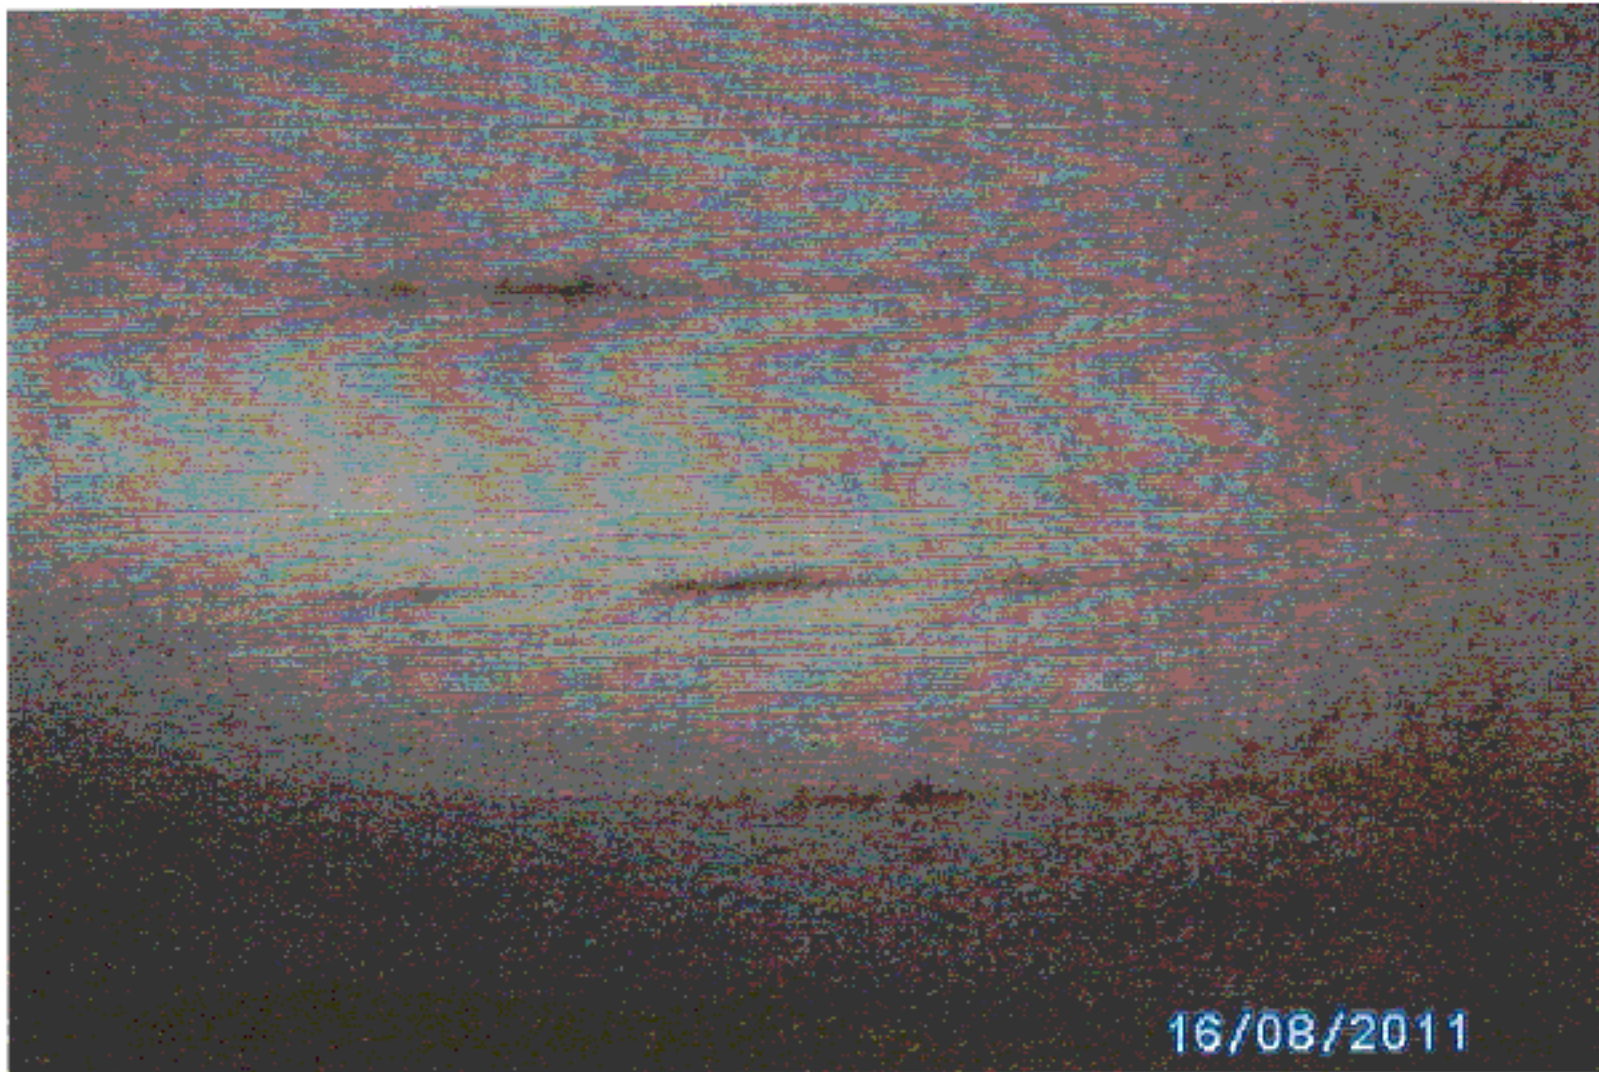
Bild 15 Rückseite des auf dem Parkett im **Flur/OG** verlegten Teppichbodens mit dunklen Streifen an Stellen, die über den Parkettfugen gelegen waren

Auf der Rückseite des vom Parkett entfernten Teppichbodens sind dunkle Streifen an Stellen vorhanden, die über den Parkettfugen gelegen waren (s. Bild 15 im obigen Abschnitt 2.3.1).
