GUTACHTERLICHE STELLUNGNAHME

Mängelbehauptungen der Mieter

AUFTRAGS-/PROJEKT-NR.: Nr. G 10.009

ANWESEN: [REDACTED]

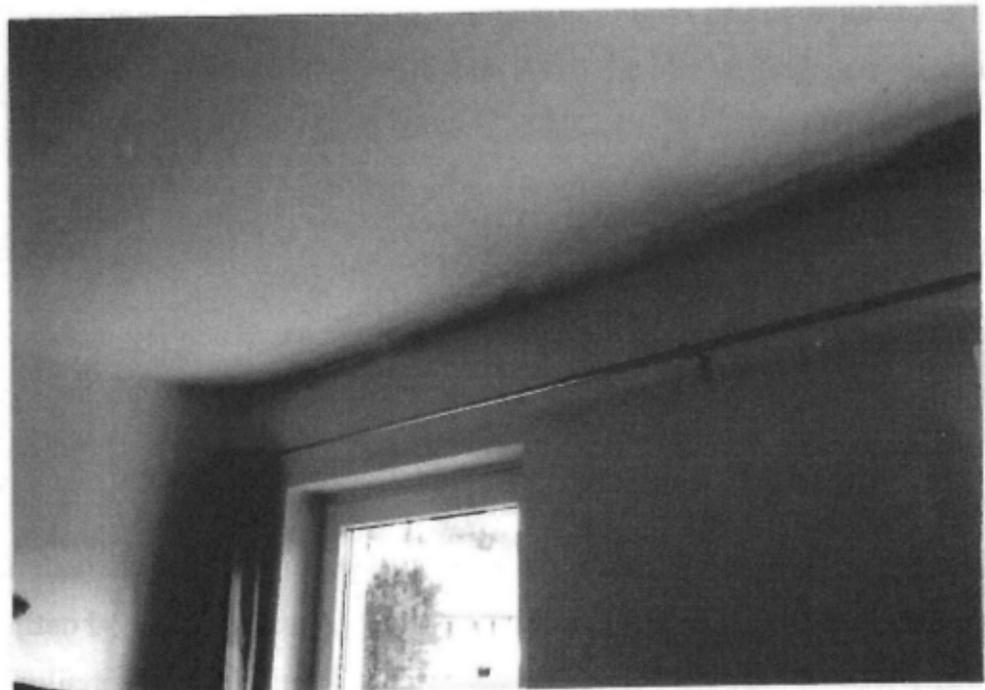
Foto-Nr. 1

An der Deckenkehle entlang der Außenwand zeichnen sich schwarze Verfärbungen ab, begleitet von Schwärzepilzbildungen. Siehe Foto-Nr. 1.

Bei dem Gebäude handelt es sich um eine alte Bausubstanz (Baujahr 1957). Diese entspricht zwar nicht den hohen Anforderungen der derzeitigen Wärmedämmwerte, jedoch hat sich diese Bausubstanz hinsichtlich von Feuchtigkeitsschäden über viele Jahre hinweg als schadensfrei bewährt, solange kein wohntechnisches Fehlverhalten hinsichtlich der Lüftungs- und Heizungsgewohnheiten seitens der Nutzer vorliegt.

Laut Angaben der Mieter machten sich die Verfärbungen **nach Einbau der neuen Fenster** bemerkbar. Neue Fenster weisen aufgrund der Energiespar-Verordnungen etc. eine höhere Luftdichtigkeit auf. Dies bedingt zwangsweise, dass die Nutzer nach Einbau von neuen Fenstern ihre Lüftungs- und Heizungsgewohnheiten anpassen müssen, da ansonsten Feuchtigkeitsschäden an kühlen Außenbauteilen, die dämmtechnisch aufgrund ihrer geometrischen Ausbildung benachteiligt sind, verstärkt auftreten. Auch die hier vorliegende Nutzung des Raums als Abstellraum für Kleider und Wäsche erhöht die Gefahr der Schadensentstehung gegenüber eines ständig als Aufenthaltsraum genutzten Raums.

Nachdem vergleichbare ausgebildete Bauteile im Gebäude schadensfrei sind, ergeben sich deutliche Hinweise, dass die Ursache des hier zu begutachtenden Feuchtigkeitsschadens im Bereich der Deckenkehle auf wohntechnisches Fehlerhalten hinsichtlich der erforderlichen Lüftungs- und Heizungsmaßnahmen nach Einbau der neuen Fenster zurückzuführen sind. Ausreichendes Lüften ist Voraussetzung, damit einerseits die Luftfeuchtigkeit im Raum reguliert wird, sich an Wärmebrücken zeitweise bildendes Kondenswasser verdunstet und andererseits Schadstoffe (z.B. Kohlendioxid, Ausdunstungen aus Kleidern nach chemischer Reinigung, aus Baumaterialien etc.) nach außen abgeführt werden. Die Lüftung muss auch stets von ausreichender Beheizung ergänzt werden, da die zugeführte Luft auch wieder erwärmt werden muss.

Das Schadensbild entstand lt. eigenen Angaben der Mieter erst nach Einbau der neuen Fenster. Wie unter Ziff. 2.3.3 dieser Stellungnahme beschrieben, ergeben sich deutliche Hinweise, dass für die Entstehung der Feuchtigkeitsschäden ein wohntechnisches Fehlverhalten der derzeitigen Nutzer vorliegt, da die notwendigen Lüftungs- und Heizungsmaßnahmen unter Berücksichtigung der Raumnutzung nicht dem verbesserten Gebäudekomfort mit den neuen dichten Fenstern angepasst wurden.

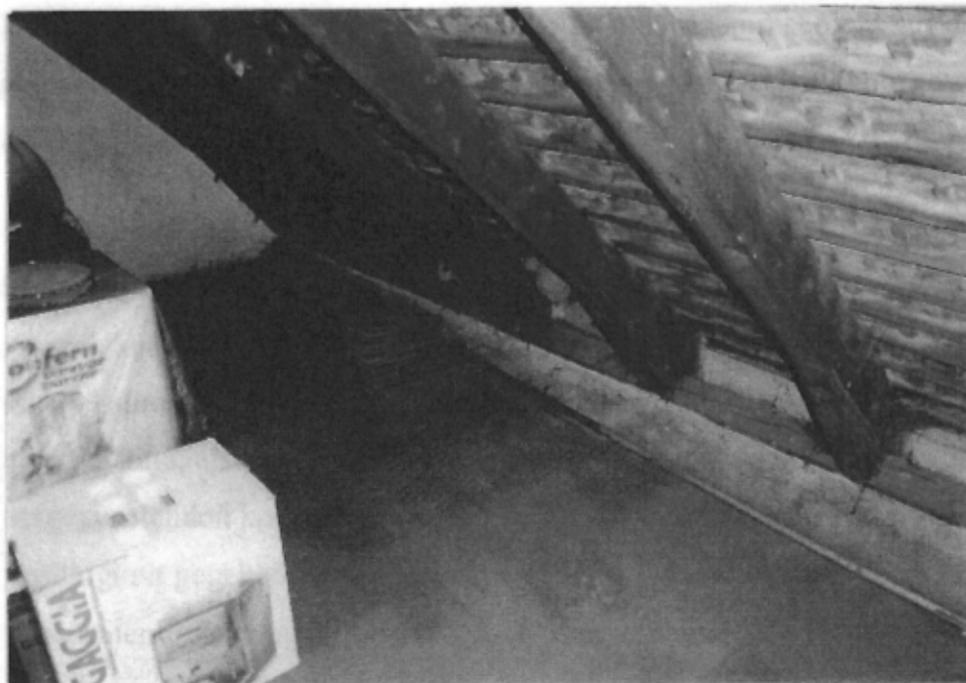
Foto-Nr. 2

Der Speicherraum wurde im Hinblick auf ergänzende zusätzliche Wärmedämmmaßnahmen besichtigt. Es handelt sich um einen belüfteten Kaltspeicher. Die Dachsparrenfußpfette ist auf einer Beton-Aufkantung befestigt, siehe Foto-Nr. 2.

Inwieweit zwischen Rohdecke und Nutzestrich bereits eine Wärmedämmung verlegt ist, wurde nicht überprüft, da dies mit zerstörungsfreien Untersuchungsmethoden nicht möglich ist.

Der Unterzeichnende weist darauf hin, dass der Dachfußpunkt von der Wärmedämmmaßnahme auf der Oberseite des Speicherbodens aus bauphysikalischen Gründen (belüftetes Dach) und aufgrund der Dachkonstruktion (Sparrenpfettenauflager) nicht vollständig erfasst werden kann. Die Problematik der wärmetechnisch benachteiligten Deckenkehle kann hierdurch nicht beseitigt werden. Auch nach Verlegung einer Dämmschicht auf dem Speicherboden sind eine ausreichende Beheizung der Deckenkehle sowie Lüftungsmaßnahmen von großer Wichtigkeit.

Die oberseitige evtl. zusätzliche Wärmedämmung der Geschossdecke über 1. OG, auf der Seite des Speicherbodens, ist je nach Stärke einer evtl. vorhandenen Wärmedämmschicht aus Energiespargründen empfehlenswert.

Hinsichtlich der lt. Angaben der Mieterin eingelagerten schweren Lasten (Werkbank einer Goldschmiedewerkstatt etc.) wurde die Mieterin vom Unterzeichnenden darauf hingewiesen, dass die obersten Geschossdecken von unausgebauten Dachräumen i.d.R. nur für sehr geringe Deckennutzlasten bemessen sind, also für die Einlagerung von schweren gewerblichen Nutzgegenständen keinesfalls geeignet sind, sodass u.U. eine Überlastung der Tragfähigkeit gegeben ist. Insbesondere dürfen bis zur Klärung der bereits vorhandenen Belastung keinesfalls die Nutzlasten noch erhöht werden.
